# HALDEX Scheibenbremse DB 20 Mark II

## Wassereintritt über die Abdeckungen der Einstellschrauben

Siehe "Service Bulletin" HALDEX vom 15.08.2000

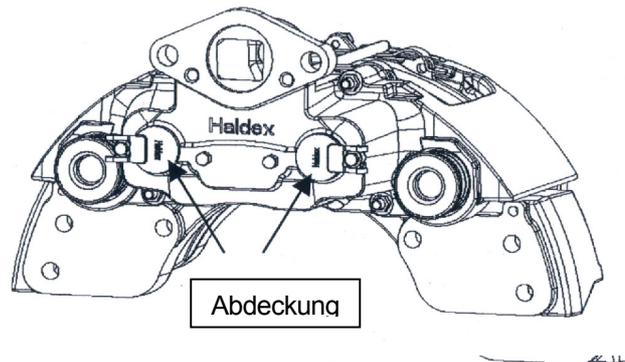
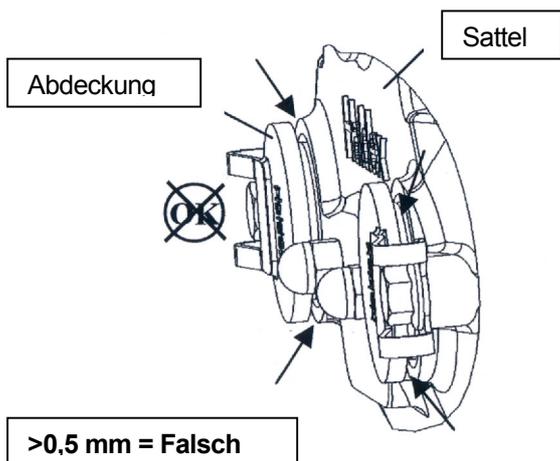
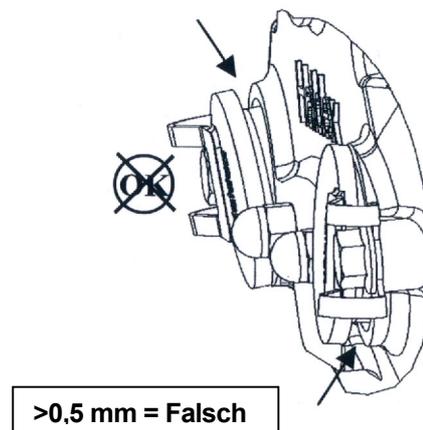
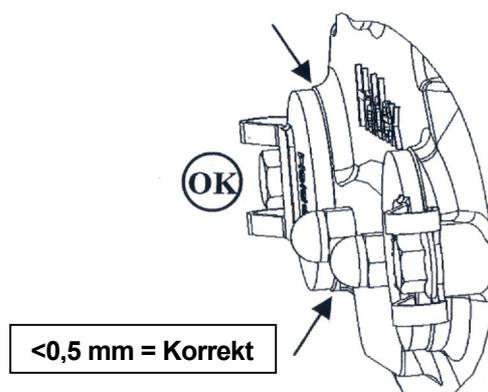
Für eine richtige Funktion und zur Vermeidung von Korrosion durch Wassereintritt ist unbedingt auf richtigen Sitz der Abdeckungen zu achten. Um eine korrekte Abdichtung herzustellen, müssen diese vollständig im Schaft montiert sein.

Den korrekten Sitz der Abdichtung bei jeder Inspektion/Wartung und Reparatur kontrollieren.
